ROULEMENTS

# Les causes de détérioration des roulements d'éoliennes

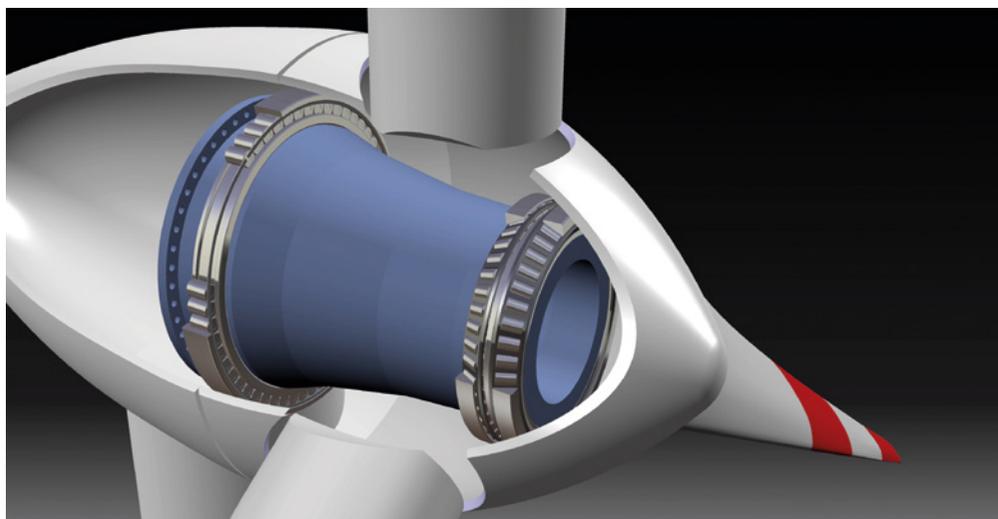
Les roulements d'éoliennes offshore doivent offrir une longévité de 25 ans en supportant de fortes charges dynamiques.

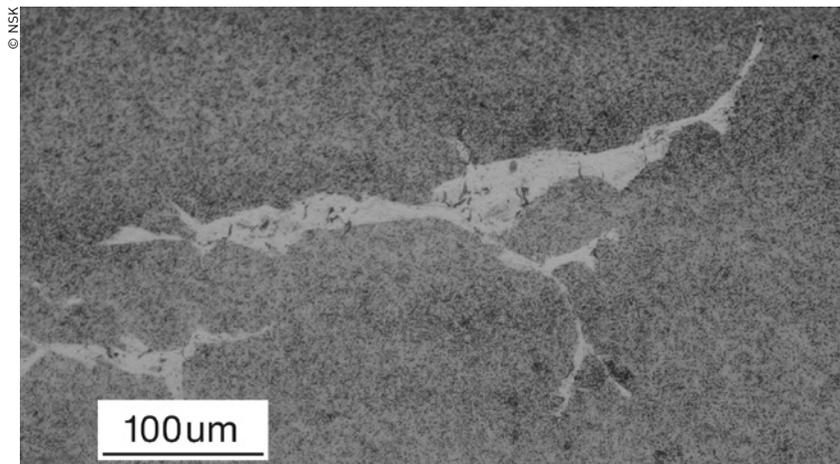
Symptômes de détérioration d'une bague de roulement causée par des fissures de phase blanche.

Un des problèmes affectant ce domaine concerne l'écaillage en phase blanche (WSF) ou fissures de phase blanche (WEC). En cas de double mode de défaillance, certaines zones du matériau sous le chemin de roulement présentent une fragilisation locale.

La structure fragilisée n'est pas en mesure de supporter la charge et constitue ainsi le noyau des fissures qui finissent par s'étendre au chemin de roulement et au bout du compte, le roulement lâche. Ce type de dommage apparaît habituellement relativement tôt, parfois même peu après la mise en service du système. A la suite d'une attaque chimique à l'acide picrique (picral), ces entités présentent un aspect blanc et sont donc appelées structures blanches. Les essais approfondis réalisés par le département de Recherche & Développement de NSK ont permis de reproduire les dommages et d'avancer une hypothèse quant à leur origine. Les différents essais de fatigue ont montré que les structures blanches surviennent à cause d'une pénétration d'hydrogène, vraisemblablement causée par différents facteurs et l'association de ceux-ci, notamment le décalage axial ou circonférentiel entre les rouleaux et les chemins de roulement, l'électricité et certains types de lubrification. L'hydrogène pénètre ensuite dans le chemin de roulement et provoque les structures typiques de phase blanche conduisant à la formation de fissures donnant finalement lieu à un écaillage. Ces fissures peuvent atteindre une longueur de plusieurs millimètres et se propager de l'intérieur à la surface. De fait, des essais destructifs de roulements usés ne présentant aucun signe visible de détérioration en surface ont montré que les zones d'écaillage en phase blanche peuvent être présentes à cet endroit. En examinant les dommages plus en détail, on constate que, sous l'influence de l'hydrogène,

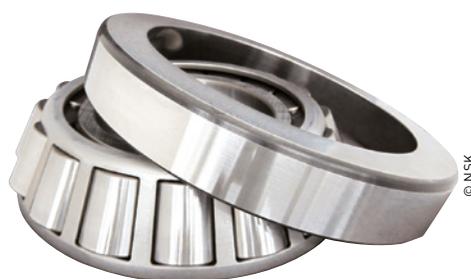
Avec l'AWS-TF, NSK a développé un nouveau matériau spécifiquement destiné aux roulements d'éoliennes.
