PALIERS LISSES POLYMÈRES

# MBB Palfinger choisit les paliers igus pour ses hayons élévateurs

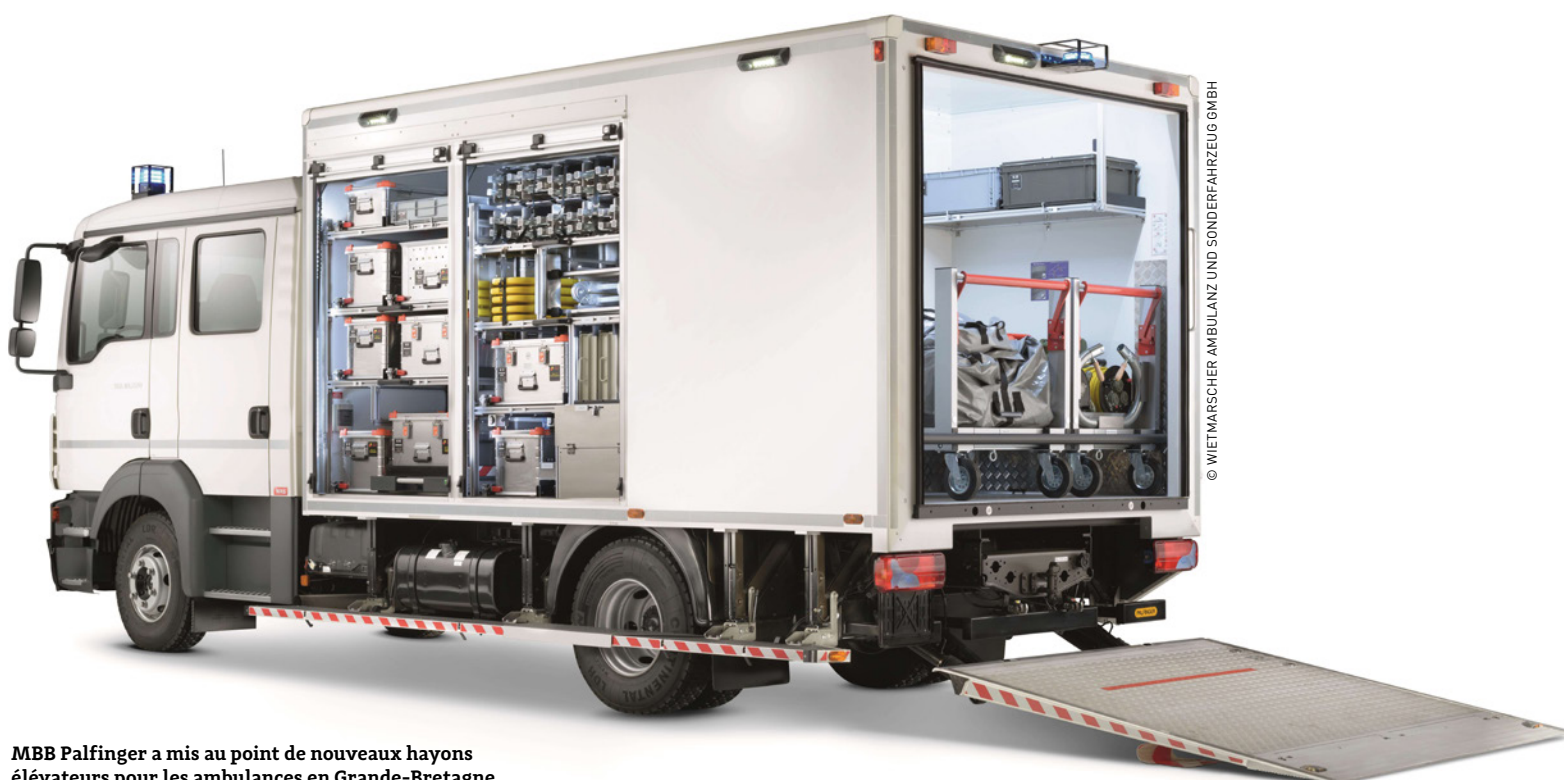
**MBB Palfinger a mis au point de nouveaux hayons élévateurs pour les ambulances en Grande-Bretagne.**

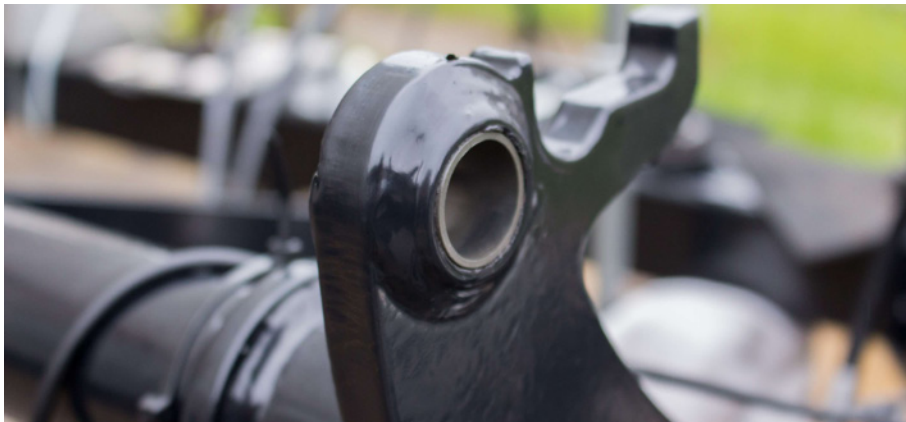
**Les douze logements de chaque hayon élévateur accueillent des paliers lisses polymères sans graisse et sans entretien igus.**

Le dispositif de levage d'un hayon élévateur comporte douze logements. Si ces logements font appel à des paliers métalliques, il est

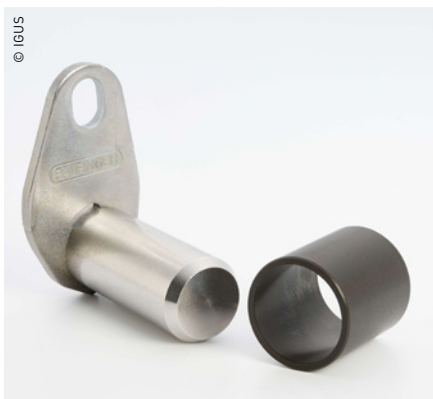
**Les paliers lisses en matériau iglidur Q290 ont un très bon coefficient de frottement et d'usure sur les boulons en inox.**

Ligidur Q290 a en plus un excellent coefficient de frottement et un très faible taux d'usure sur les arbres en inox et devait donc très bien convenir aux nouveaux boulons de MBB Palfinger. Le matériau convient à des forces allant jusqu'à 55 MPa et gère très bien les charges de bord. Ces dernières sont parfois problématiques avec les paliers métalliques. Le matériau iglidur, flexible par rapport aux paliers métalliques, exclut ce risque de détérioration du palier et de l'arbre. Il l'exclut aussi en présence de chargement unilatéral du hayon et des charges de bord qui en résultent, ou encore lors d'une utilisation pour un usage autre, par exemple lorsqu'un camion à hayon est utilisé comme chasse-neige.
